抗菌・抗ウイルス加工

エスカレーター ハンドレール コーティング

長年のご使用により付着したハンドレール表面の汚れや傷を除去し、抗菌・抗ウイルス作用のあるコーティング膜を塗布します。

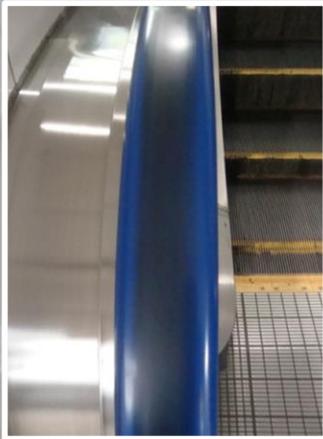
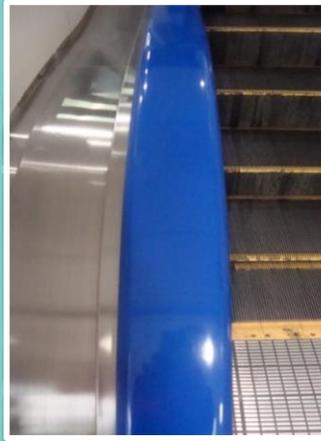
油が付着した汚れ

コーティング施工前・後の比較

施工前

施工後

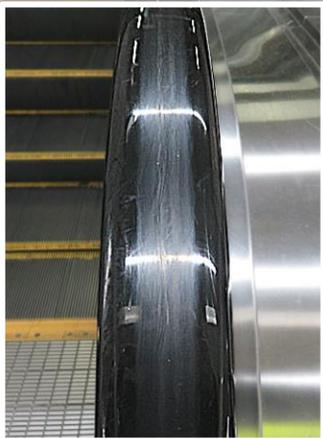
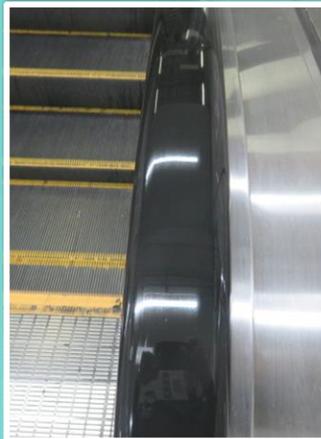
筋状に付いた傷

施工前

施工後
